EXPEDIENTE: FL-03/25

INFORME SOBRE INCIDENCIAS

URBANIZACION LA FLORESTA

PERGOLA CON HIEDRA M-1

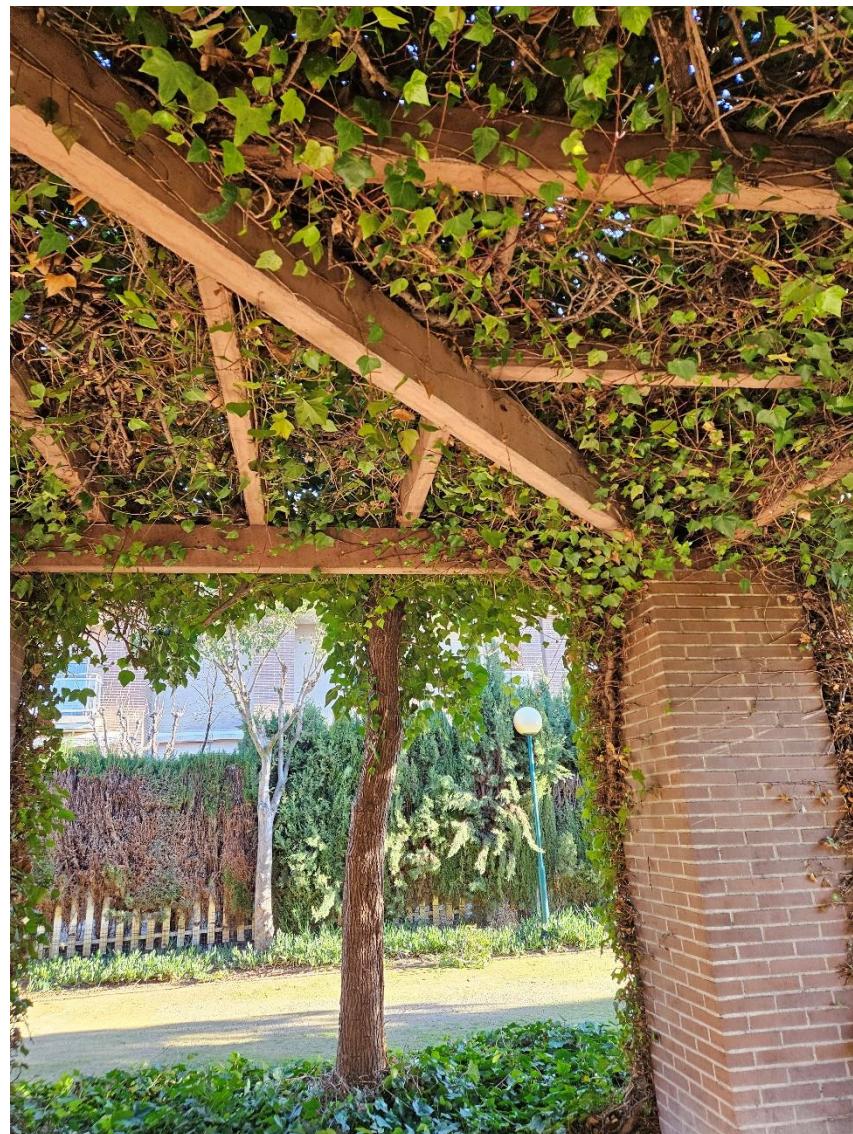
Detalle de la estructura en una de las esquinas

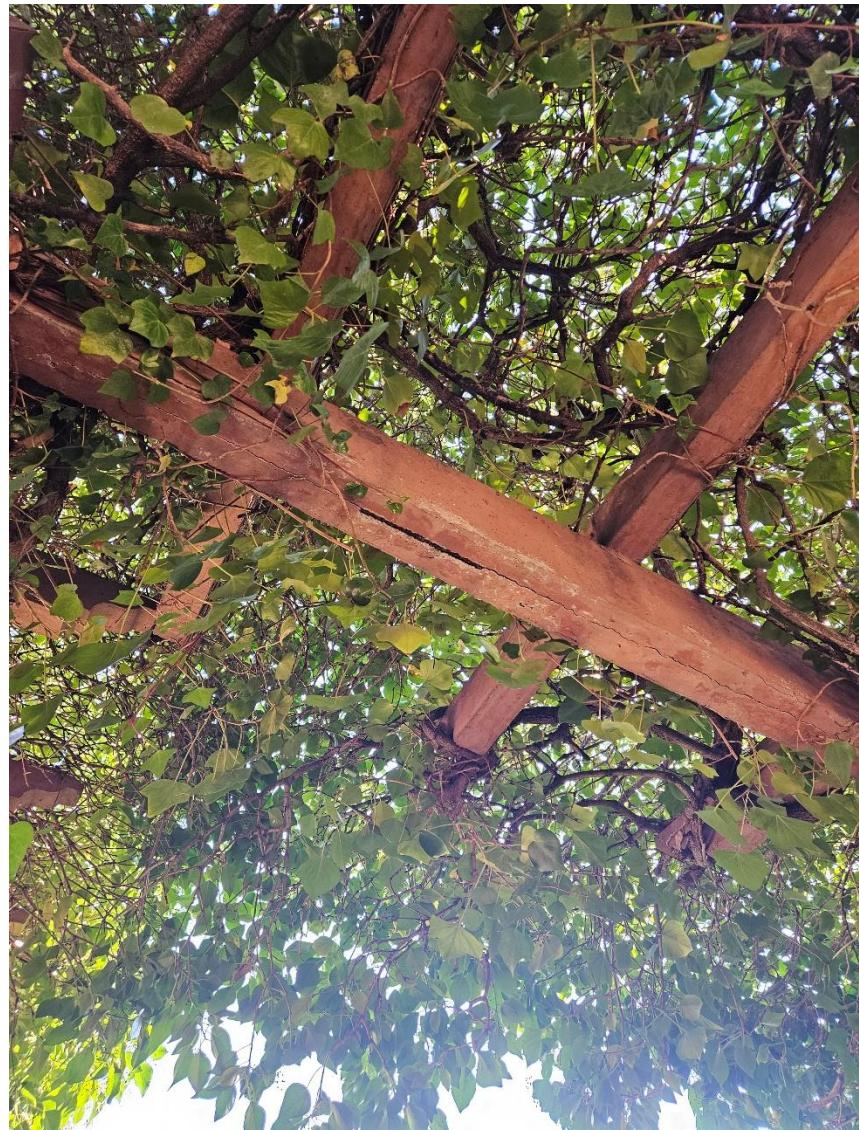
Se aprecian grietas en algunas de las viguetas que conforman la pérgola cubierta por la plantación de hiedra para sombrear el espacio en cuestión.

Algunas de estas grietas dejan ver las varillas de la estructura al descubierto, si bien no son de gran magnitud ni aparecen de manera generalizada en toda la estructura.

Las grietas que han aparecido se pueden achacar más a los efectos climatológicos que a posibles deformaciones por exceso de carga, siendo además, como ya se ha indicado, muy puntuales y no generalizadas.

Aparición de grieta en una de las vigas principales

- Reparar las grietas que aparecen en la estructura mediante limpieza de la zona, aplicación de pintura antioxidante y masilla de reparación para el hormigón. De momento esta actuación puede ser suficiente, y si se apreciara que la patología de los daños descritos se extiende y generaliza en todas las vigas, el tratamiento debería de ser más profundo, con el desalojo total de la hiedra para hacer una reparación de los daños y una posterior impermeabilización de todas las vigas.

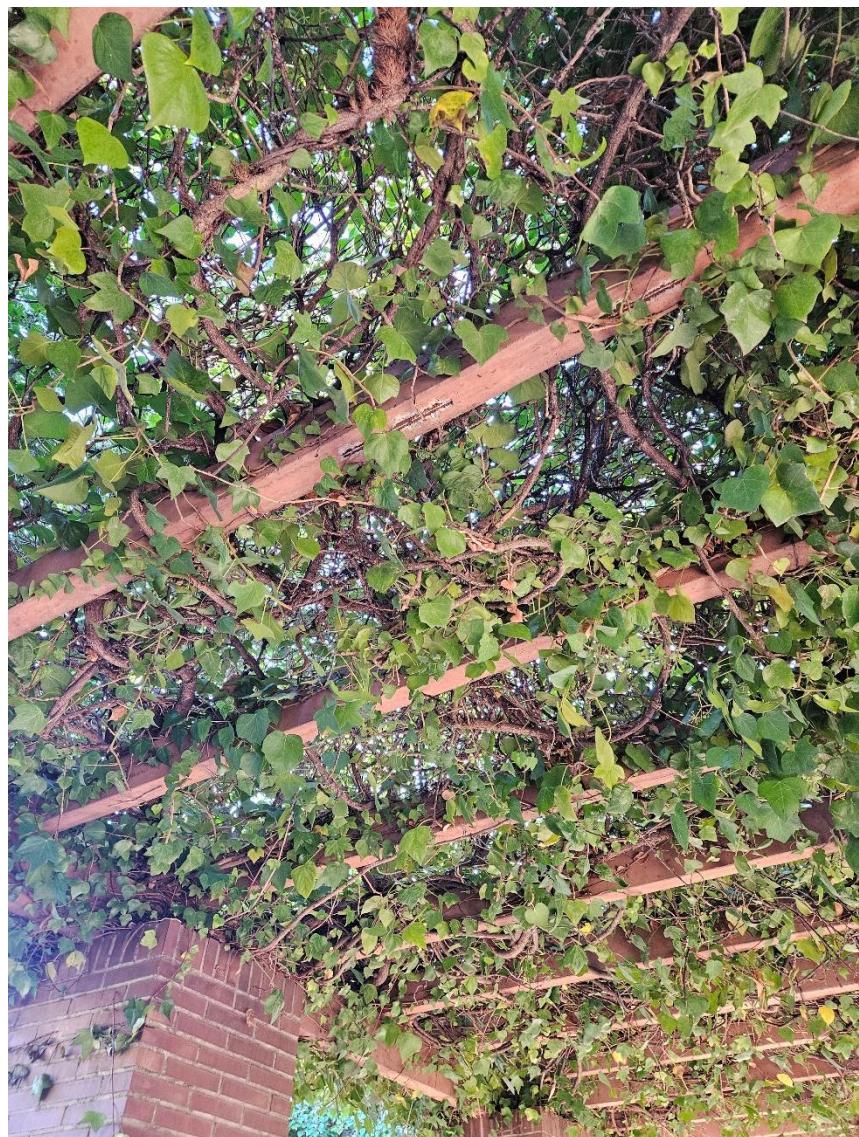
Vista de la zona más afectada

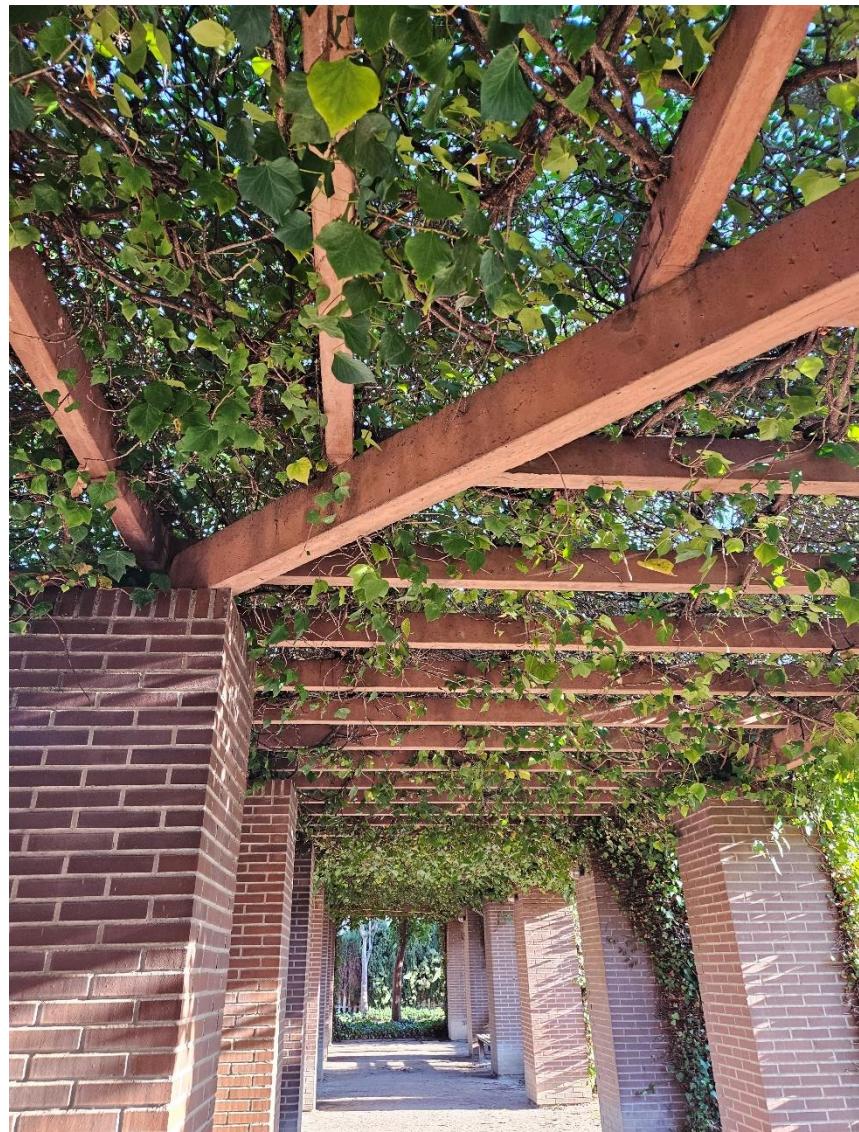
Se observa que el crecimiento de la hiedra es alto, con algunas ramas de grosor considerable y que seguirá progresando, si no se actúa sobre la misma.

Zona cubierta con ramaje más frondoso y ramas gruesas

- Recortado de la hiedra en las partes más frondosas y con las ramas más gruesas para evitar que siga creciendo y aportando cada vez más carga.
